# Pourquoi rétablir la continuité écologique des cours d'eau ?

# Introduction

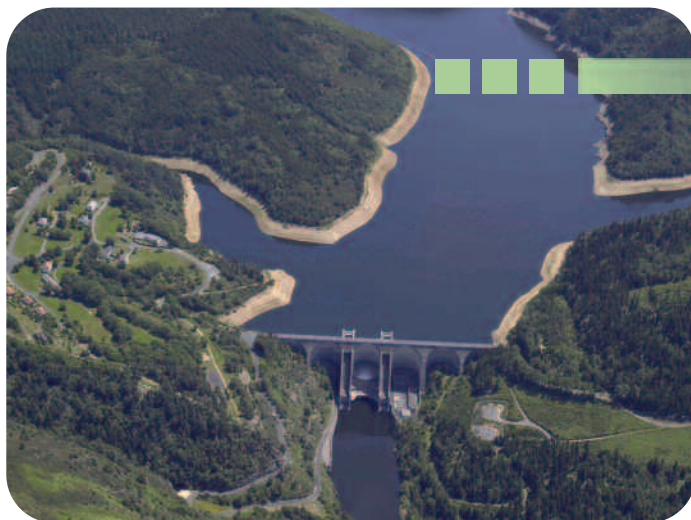
Barrage de Grandval sur la Truyère - Cantal -

**Un barrage<sup>4</sup>** est un ouvrage qui barre plus que le lit mineur d'un cours d'eau permanent ou intermittent ou un talweg\*. Sa hauteur est presque toujours supérieure à 5 m.

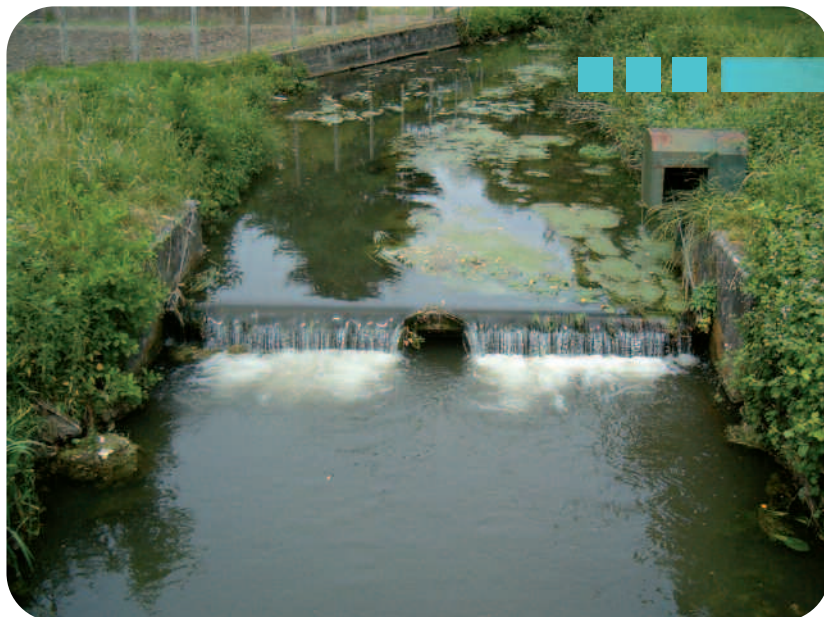
Prolifération d'une végétation aquatique liée aux eaux stagnantes sur une retenue du Couasnon (Maine et Loire)

- un ralentissement et une uniformisation de l'écoulement;
- une modification de la température;
- une augmentation de l'eutrophisation, représentée notamment par les proliférations algales, du fait d'un apport en éléments nutritifs (phosphore, azote...) en provenance du bassin versant et du faible renouvellement des eaux;
- une baisse de la quantité d'oxygène dissout dans l'eau;
- une diminution de la quantité d'eau à l'étiage\*, due à l'évaporation plus forte des eaux stagnantes en période estivale;

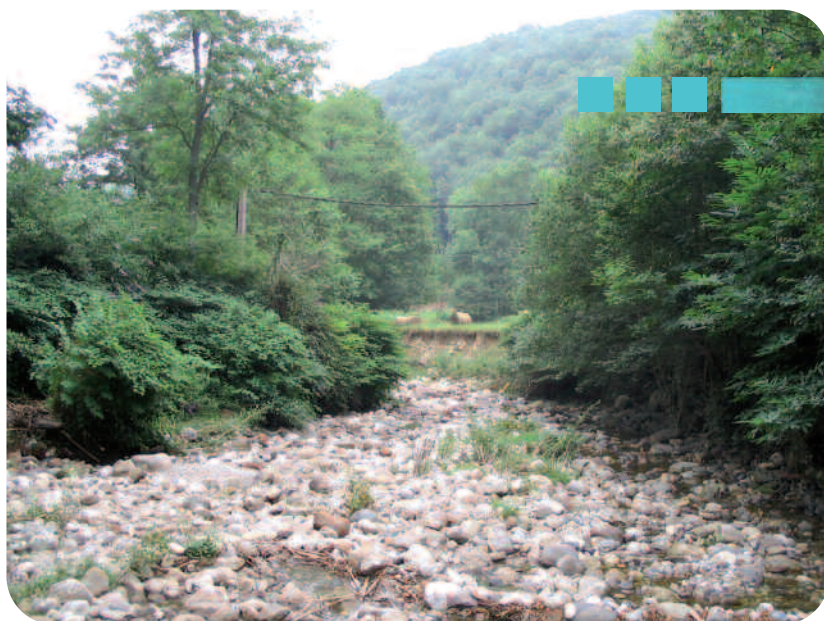
Etiage prononcé à l'aval d'un ouvrage sur la Touyre (Ariège)

**L**orsque ces ouvrages sont associés à une prise d'eau ou une dérivation alimentant un moulin par exemple, ils contribuent à l'uniformisation du débit du cours d'eau à un très faible niveau sur

une grande partie de l'année et réduisent la fréquence des variations de débits liées en particulier aux petites crues.

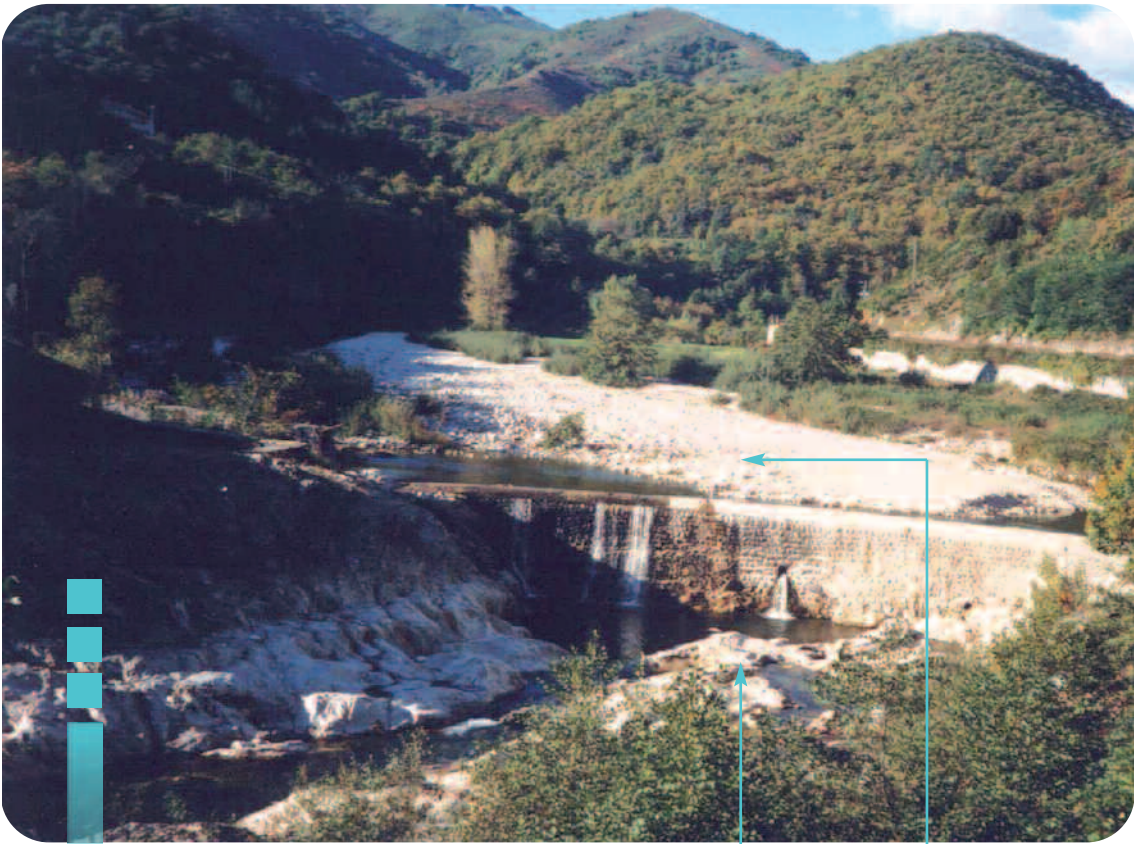
Les sédiments du cours d'eau (l'Ardèche) sont piégés en amont du seuil

Zone de dépôt des sédiments bloqués par l'obstacle

Absence de matériaux solides

La rivière est un flux continu de matériaux solides, fins ou grossiers, arrachés au bassin versant. De manière générale, l'obstacle peut entraîner un blocage du flux de sédiments et un déficit à l'aval, déséquilibrant la dynamique du cours d'eau et impactant la morphologie du lit. Transport solide et transport liquide étant naturellement équilibrés dans la dynamique fonctionnelle d'un cours d'eau, le déficit génère souvent une érosion du lit en aval de la retenue et

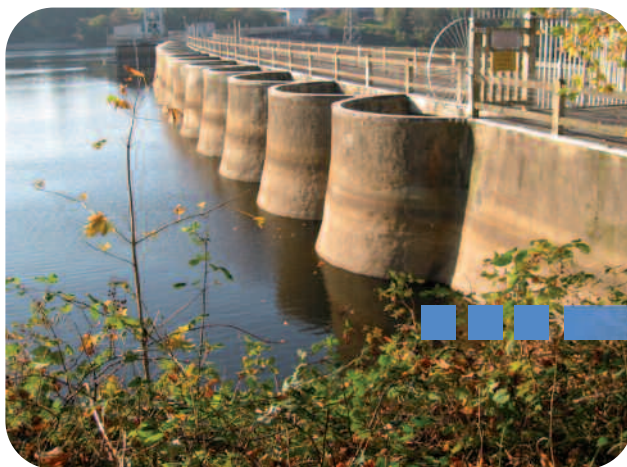
Barrage de Vezins (Manche)  
d'une hauteur de 36 mètres dont  
l'effacement prochain a été annoncé  
en novembre 2009 par la secrétaire  
d'État au développement durable

Lors du lancement du plan national, la secrétaire d'État a annoncé la décision d'effacer les grands barrages de Vezins et la Roche-qui-Boit sur la Sélune (département de la Manche), deux ouvrages impossibles à aménager pour la circulation des poissons migrateurs, alors que la rivière est classée en ce sens. Les opérations d'effacement incluront un plan d'accompagnement technique et financier des collectivités impactées et seront conduites de manière exemplaire avec l'ensemble des parties prenantes.

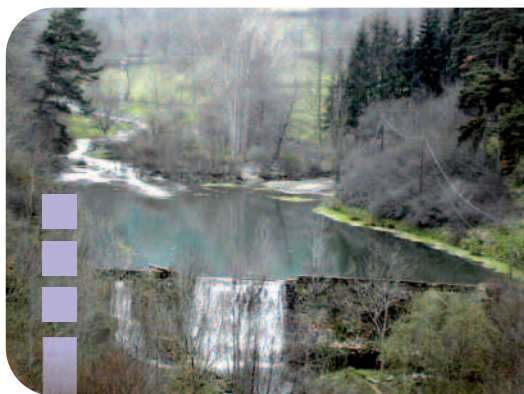
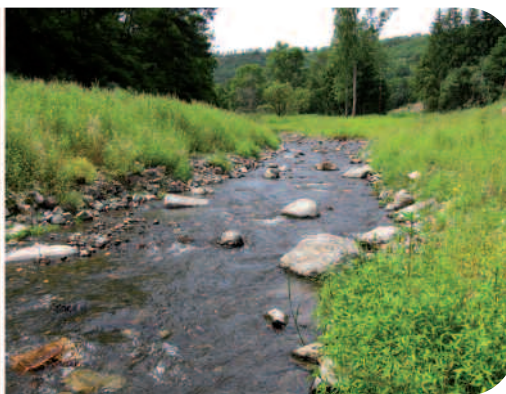
Construit en 1907 sur une hauteur de plus de 6 mètres, le barrage de Fatou était destiné à la production hydroélectrique. Son exploitation s'étant arrêtée dans les années 1960, l'Etablissement Public Loire en est devenu le propriétaire. L'ouvrage était alors en mauvais état et bloquait le passage des populations de poissons ainsi que les 6000 m3 de sédiments accumulés en amont. Compte tenu des problèmes de sécurité publique et de continuité écologique, l'ouvrage a été démantelé lors de l'été 2007.

La Beauce, affluent de la Loire avant effacement du barrage de Fatou

La Beauce après effacement, au niveau de l'ancienne retenue

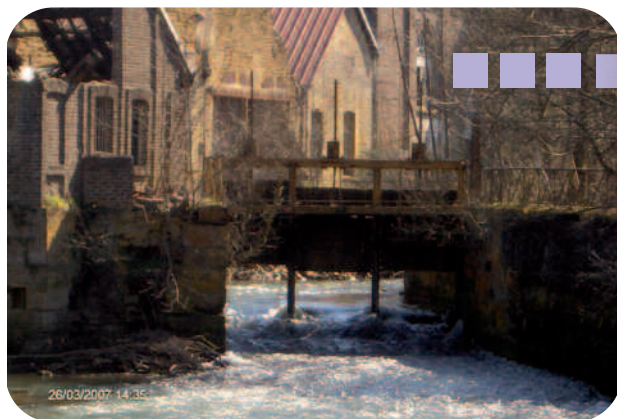
La présence de 11 vannages sur la Vence, affluent de la Meuse, a perturbé la continuité écologique de la rivière. Si ces ouvrages n'ont plus aujourd'hui l'usage hydroélectrique qui a valu leur construction autrefois, ils conservent néanmoins un fort intérêt patrimonial. Compte tenu de cet intérêt et de la forte opposition générale à un éventuel effacement de ces ouvrages, il a été convenu de maintenir de façon permanente l'ouverture des vannes de plusieurs vannages.

L'ouverture des vannes d'un ouvrage sur la Vence, synonyme de rétablissement de la continuité écologique

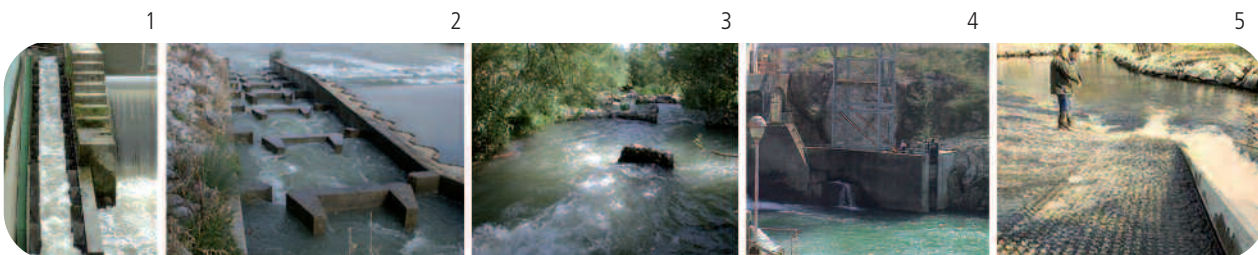
Pour la montaison\*, les dispositifs doivent être dimensionnés afin que les conditions hydrauliques soient compatibles avec les capacités de déplacements des poissons (nage, saut, reptation). Ces capacités, variables selon les espèces, leur taille, leur état de santé, de fatigue et les conditions environnementales, obligent à proposer un large éventail de solutions. Les passes à poissons dites « techniques » sont des

ouvrages équipés soit de systèmes de ralentisseurs soit de successions de cloisons et bassins. A ce type d'ouvrage, il faut ajouter les dispositifs mécaniques que sont les ascenseurs et les écluses. Les passes à poissons dites « naturelles » sont constituées de structures se rapprochant de radiers naturels de cours d'eau à savoir des rampes équipées de rugosité sur le fond.

1 - Passe à ralentisseurs - 2 - Passe à bassins successifs - 3 - Passe « naturelle » - 4 - Ascenseur - 5 - Dispositif particulier pour l'anguille à la montaison\* – permet la reptation entre les plots

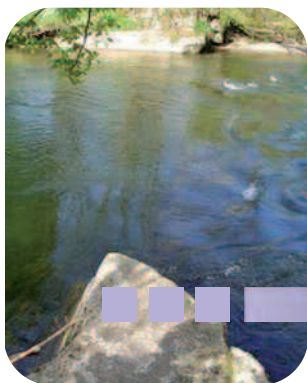
Le seuil de Vecoux, d'une hauteur de 2 mètres pour une longueur de 25 mètres, a été détruit par une crue en 2000. La reprise de l'érosion a provoqué l'effondrement d'une berge en rive gauche. L'érosion est localisée sur une partie de berge sans occupation du sol particulière et où la ripisylve\* est absente. Sans prendre de mesure particulière, le syndicat de rivière assure uniquement une surveillance de ce processus.

Seuil de Vecoux, seules les assises sur les berges sont restées en place

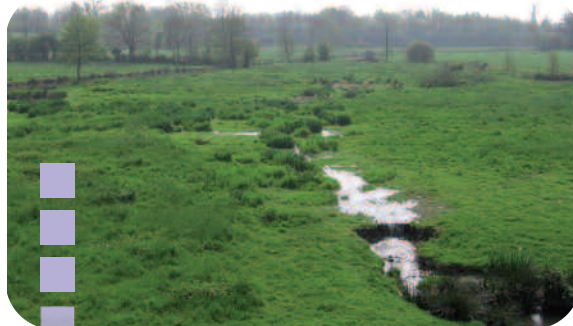
La Sèvre nantaise possède de nombreux seuils de moulins sur son cours, d'où sa forte sensibilité aux pollutions et aux phénomènes d'eutrophisation. En 2003 et 2004, l'eutrophisation a conduit à la restriction d'usages sur certains tronçons. Depuis, des efforts sont fournis par l'ensemble des usagers et des collectivités afin d'aménager les ouvrages et réduire ces effets néfastes. Ainsi, une évaluation de l'intérêt global des ouvrages a permis de préconiser l'abaissement de deux d'entre eux et l'ouverture permanente d'un vannage, tandis que d'autres ouvrages sont encore à l'étude. En revanche, en amont de la commune de Mallièvre, il a été décidé de conserver des ouvrages car ceux-ci favorisent la diversification des zones humides, zones très favorables à la reproduction du brochet.

Zone humide sur la Sèvre amont - le maintien d'un ouvrage permet l'alimentation en eau de ce milieu

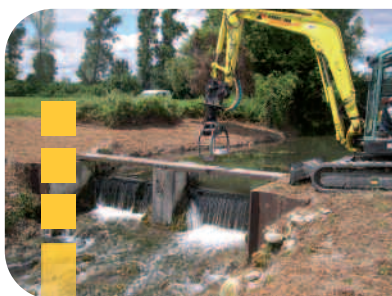
Un seuil d'une hauteur de 1 mètre situé sur l'Aume faisait obstacle à la continuité écologique. La retenue d'eau formée était fortement eutrophisée avec un envasement important et un fort réchauffement, rendant l'eau extrêmement turbide. La suppression des madriers (poutres en bois) tout en conservant la structure béton a permis la diminution de la lame d'eau et la réactivation de zones d'eaux vives. Du fait du rétablissement de l'écoulement de l'Aume, les problèmes liés à l'eutrophisation et à la turbidité de l'eau ont aujourd'hui totalement disparu.

**Seuil avant travaux :**  
présence d'une retenue  
d'eau stagnante - 2008

**Seuil pendant travaux :**  
retour à un écoulement libre  
2008

**Après travaux :**  
absence de problèmes d'eutrophisation  
2009

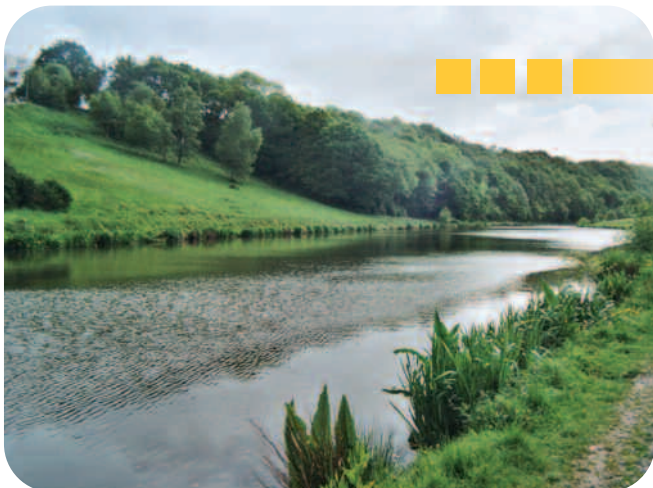
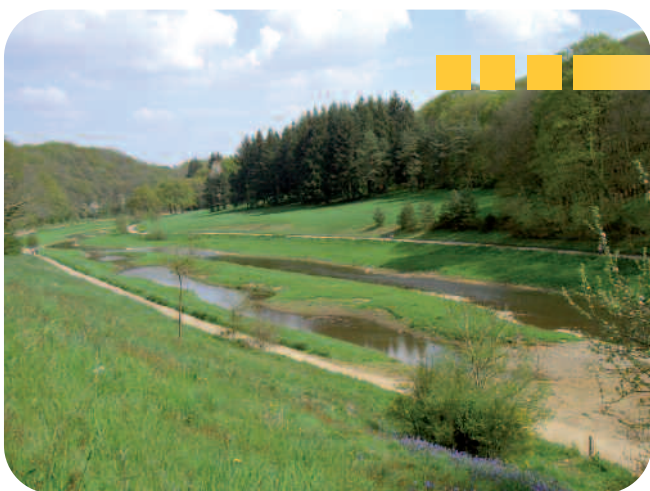
Le Vicoin est entravé par de nombreux seuils sur son cours qui bloquent le transport des sédiments. Conséquence : les retenues d'eau connaissent des problèmes récurrents d'envasement. C'était notamment le cas du plan d'eau de loisirs de Saint-Berthevin. Face à la nécessité de réaliser tous les six ans une opération de curage et face au coût prohibitif d'un tel curage (110 000 €), les acteurs locaux, qui souhaitaient restaurer la continuité de leur rivière, ont décidé de démanteler le seuil. Cette opération a été réalisée en 2008. La réussite du projet a alors eu un effet « boule de neige » : des projets d'aménagements adaptés à chaque situation ont vu le jour pour 26 autres ouvrages présentant des problèmes similaires d'envasement.

Plan d'eau envasé

Cours d'eau après effacement :  
les curages pour désenvaser le  
plan d'eau n'ont plus lieu d'être

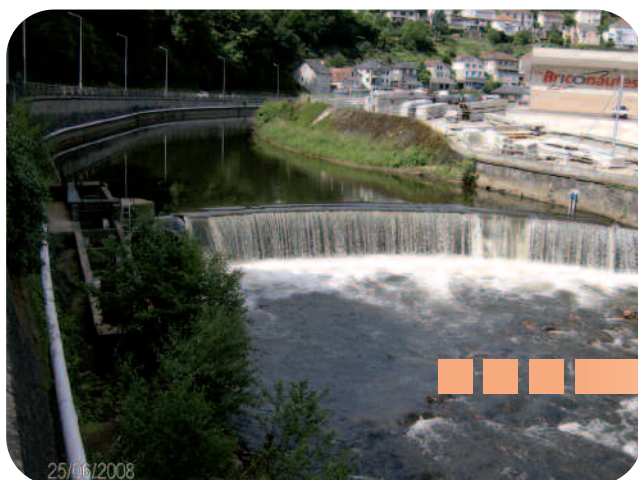
En 2008, la création d'un parcours de canoës déclenche un projet de restauration de la continuité d'un tronçon de la Corrèze. Quatre seuils présents au niveau de la ville de Tulle sont concernés. Après résultat de l'étude d'impact globale, un seuil sur les quatre, présentant une hauteur de chute de 3 mètres, a fait l'objet d'un effacement. Cet arasement a conduit à l'amélioration de la continuité piscicole, du transport sédimentaire et de la qualité des habitats. Sur les trois autres seuils, deux sont déjà franchissables par les canoës et le dernier, situé en aval et posant les mêmes problèmes de continuité écologique, va faire l'objet d'un aménagement permettant ultérieurement l'agrandissement du parcours. Le club de kayak de la ville de Tulle a été fortement impliqué dès le début du projet. Ainsi, l'aménagement d'un parcours de canoë-kayak a vu le jour sur le tronçon de rivière anciennement bloqué par la présence de l'obstacle.

La Corrèze avant effacement (juin 2008)

La Corrèze après effacement : le parcours de canoë-kayak s'agrandit (déc. 2008)

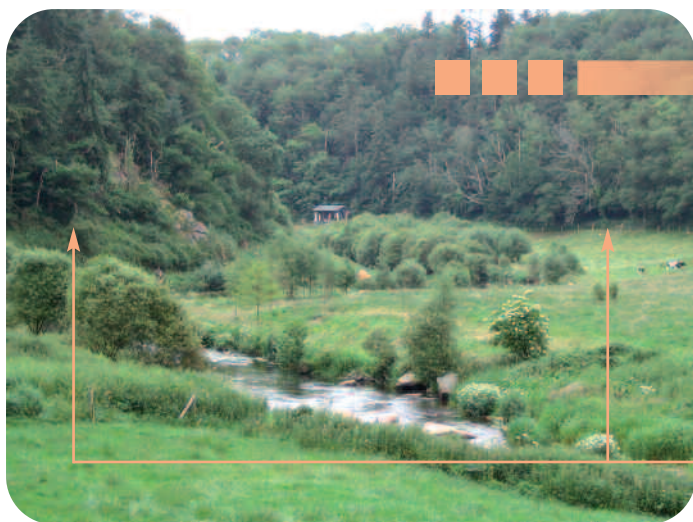
Sur les rives du Léguer, après l'effacement du barrage d'une hauteur de 15 mètres en 1996, 12 hectares de terrain ont été réhabilités sur 2 km de linéaire en bordure de la rivière. Le site de Kernansquillec devient le plus grand espace naturel public de la vallée du Léguer. Sept hectares de parcelles sont alors utilisés comme site d'estive par deux éleveurs en agriculture biologique, le pâturage extensif contribuant ainsi à l'entretien du site.

Retenue de Kernansquillec avant effacement

Espaces libérés par la retenue, laissant place à une zone de pâturage
