# EPTB *Charente*

## ETUDE DES POTENTIALITES PISCICOLES DES BASSINS DE LA CHARENTE ET DE LA SEUDRE POUR LES POISSONS MIGRATEURS

### LE BASSIN DE L'ARGENTOR

HYDRO CONCEPT

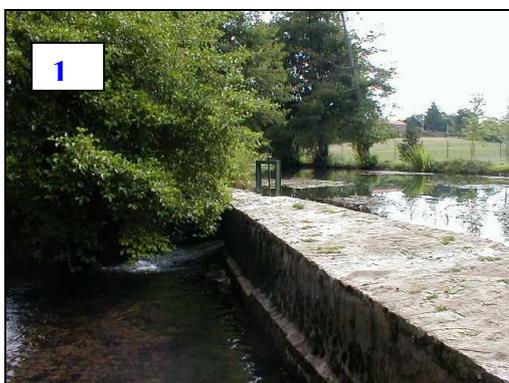
1- Barrage du moulin de Poursac

Parmi les ouvrages visités, on dénombre 7 ouvrages non franchissables en conditions hydrologiques normales.

- \* des moulins :
  - de Poursac (2)
  - de St Georges
  - des Iris
  - de Bois Brun
  - de la Tache
  - de Tingaud
  - de Robin

Tous ces ouvrages se trouvent sur le cours de l'Argentor.

**Ces travaux concernent** les 2 moulins de Poursac, et les moulins de St Georges, des Iris, de Bois Brun, de la Tache, de Tingaud et de Robin.
