EPTB *Charente*

ETUDE DES POTENTIALITES PISCICOLES DES BASSINS DE LA CHARENTE ET DE LA SEUDRE POUR LES POISSONS MIGRATEURS

LE BASSIN DE L'AUME-COUTURE

HYDRO CONCEPT

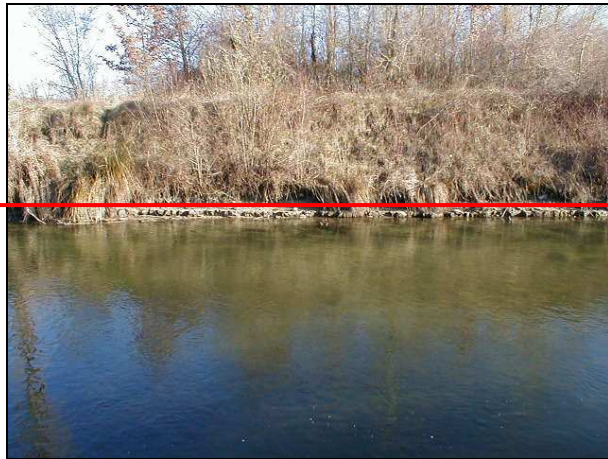
Cette photo témoigne des lourds travaux d'aménagement hydraulique réalisés sur le bassin de l'Aume-Couture.
On constate que le recalibrage a provoqué le surcreusement du lit de plus d'1 m, la ligne rouge signalant le fond naturel de la rivière.

Cela a entraîné la disparition des habitats en place et l'homogénéité des écoulements.

Les travaux qui se sont déroulés sur le bassin versant ont conduit à la disparition des habitats par surcreusement du lit et enlèvement des substrats en place.

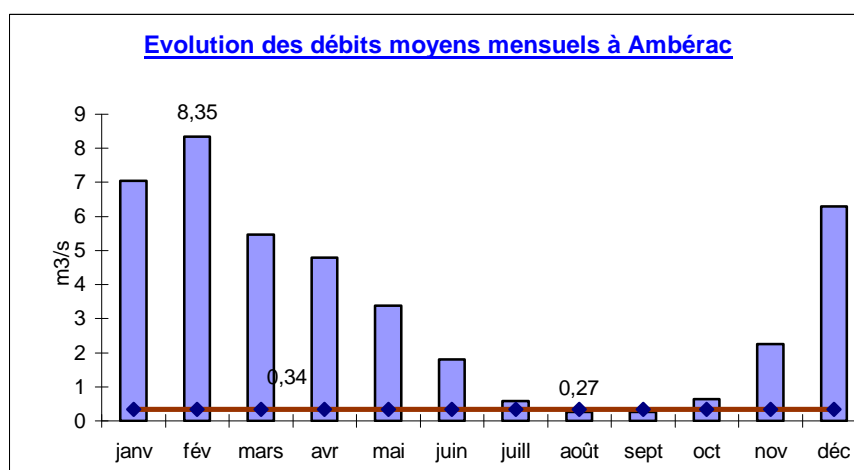
Il existe une station de jaugeage sur le cours de l'Aume aux Marais sur la commune d'Ambérac (16).

Station R2134020, bassin versant de 452 km².

Cette station n'est plus en service, mais c'est celle qui a le plus de recul.

Module m ³ /s	DMR m ³ /s	QMNA m ³ /s	Max m ³ /s
3.40	0.340	0.130	118

* La courbe rouge représente le DMR

On constate également que le débit moyen est inférieur au DMR en août et septembre, il semble indispensable que la fixation des seuils d'alerte essaient de limiter ce phénomène (en les remontant).

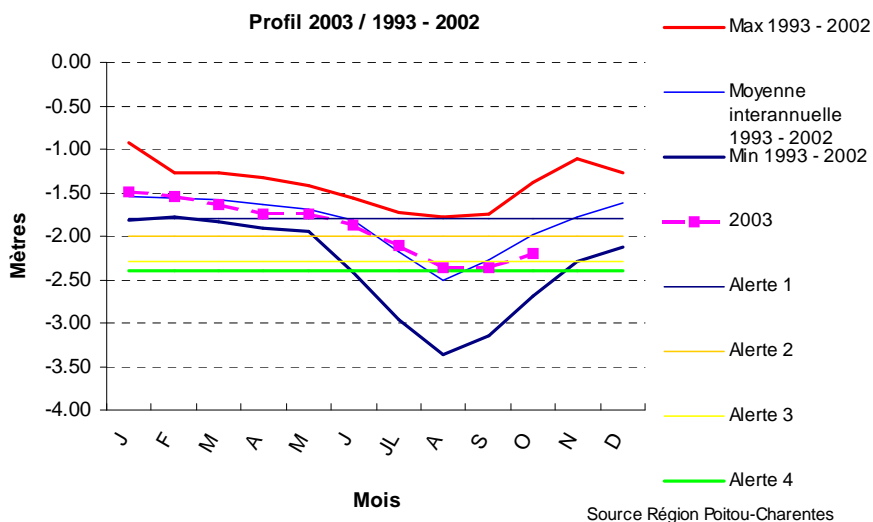
La courbe ci-dessous montre l'évolution de la nappe au piézomètre d'Aigre en aval du bassin de l'Aume-Couture.

On constate un effondrement de la nappe pendant la période des prélèvements (mai à septembre).

Département	Charente (16)
Commune	Aigre
Lieu-dit	Saint Mexant
Station	AIGRE
INDICE BRGM	0685-1X-0071
X en km Lambert 2	419.05
Y en km Lambert 2	2102.45
Z en NGF	70
Aquifère suivi	Jurassique sup
Agence de bassin	Adour-Garonne
Mise en service	08/07/92

On constate un dysfonctionnement des restrictions réglementaires.

Les mesures de restriction sont déterminées à partir d'un niveau de nappe et non d'un débit. Or la connaissance du DMR est essentiel pour fixer ces différents seuils d'alerte.
