EPTB *Charente*

ETUDE DES POTENTIALITES PISCICOLES DES BASSINS DE LA CHARENTE ET DE LA SEUDRE POUR LES POISSONS MIGRATEURS

LE NE

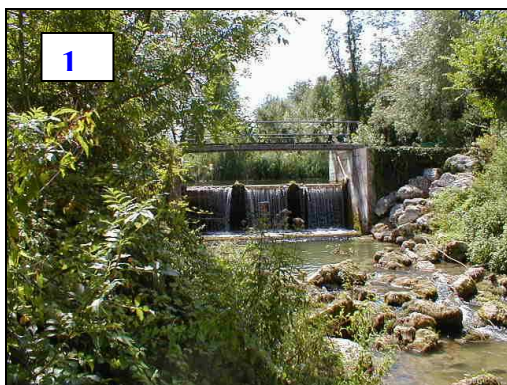
1- Clapet du barrage des 3 Pelles

Les ouvrages qui présentent des problèmes de circulation piscicole devront être équipés de passe à Anguille, les clapets une fois abaissés permettant la circulation des salmonidés en hautes eaux.

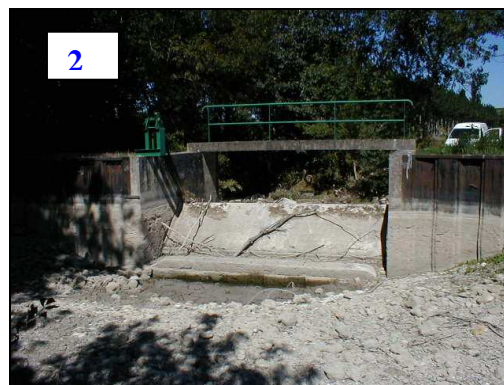
2- Clapet du moulin de Grolet dans le Né à sec

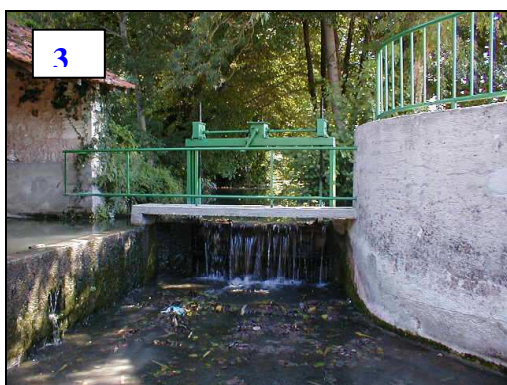
3- Vannes au fil de l'eau du lavoir de blanzac

Des démantèlements d'ouvrages (vannes) sont également préconisés.

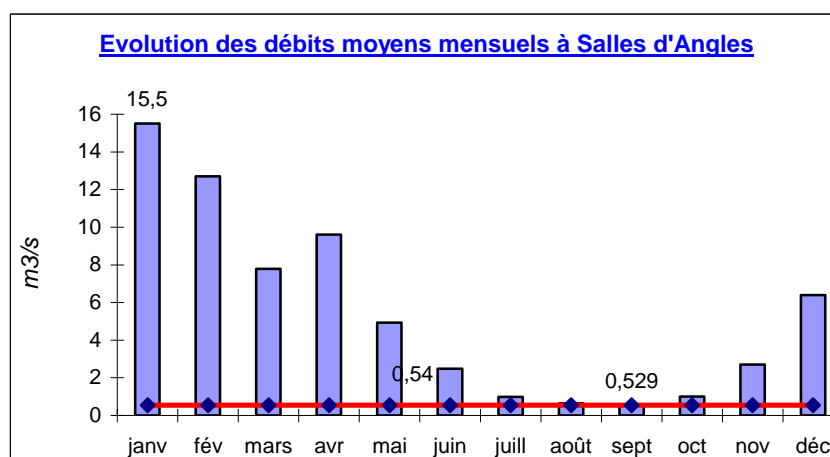
Station R4122523, bassin versant de 602 km², commune de Salles d'Angles aux Perceptiers.

Module m ³ /s	DMR m ³ /s	QMNA m ³ /s	Max m ³ /s
5.40	0.54	0.031	129

*La courbe rouge signale le DMR

En période de basses eaux, le Né subit des étiages très sévères avec un caractère d'écoulement temporaire et des assecs très fréquents et plus ou moins longs suivant les conditions hydrologiques, notamment entre Blanzac et St Fort.

On constate un décalage entre le débit d'arrêt des prélèvements (180 l/s) et le DMR (540 l/s). Or le DMR justifie le débit minimal du maintien de la vie biologique dans un cours d'eau.

On constate aussi que le seuil de l'alerte 1 (450 l/s) est déjà nettement inférieur au DMR.

Il y a donc incompatibilité entre les débits fixés pour le maintien de la vie biologique et tous les seuils d'alerte.
